# 第六督导组安全生产明查暗访 题的整改报告

抚松县安委会对吉林省第六督导组 11 月 14 日吉林万达长白山滑雪场发现的 5 项问题隐患进行了跟踪督导检查，对该企业隐患整改进行了现场指导，督查过程中发现 8 项新的问题隐患，整改情况如下：

## 一、长白山万达滑雪场（隐患 8 个，已整改 8 个）

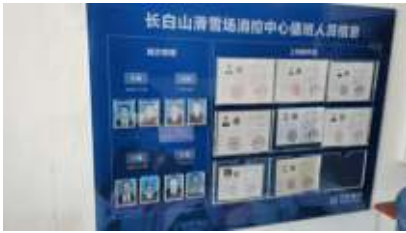
**（三）** 消防控制室操作人员有脱岗现象。

**整改情况：**已整改。已按要求配置人员，并对值班人员进行培训。
