抚松县文广旅局举一反三开展问题隐患排查 查整改落实情况

安全隐患整改专项督办单

安全隐患排查清单

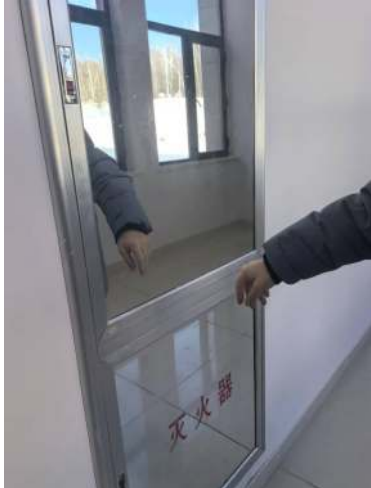
20	行政办公楼	曲鑫	办公楼内消火栓箱门处未张贴使用说明。	1月18日

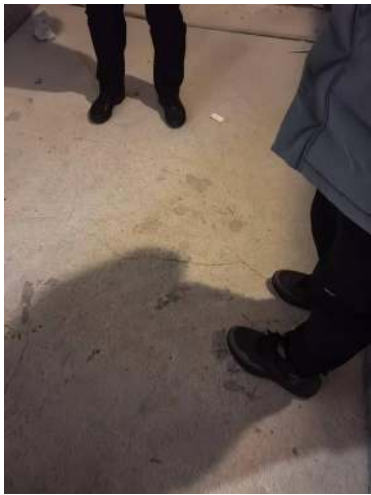
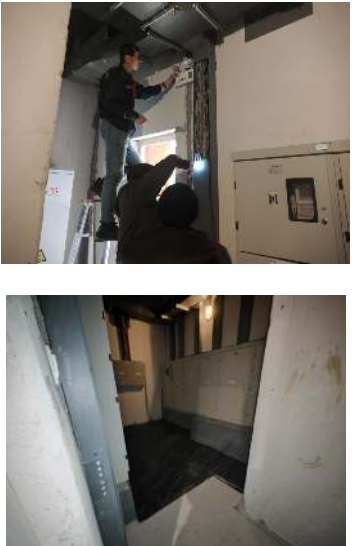
21	行政办公楼	曲鑫	办公楼一楼强电井缺少绝缘胶垫和应急照明灯。	1月18日

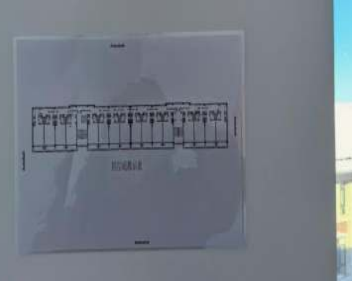
23	员工宿舍	曲鑫	各宿舍楼缺少疏散示意图。(两侧楼梯口处制作标识)	1月18日

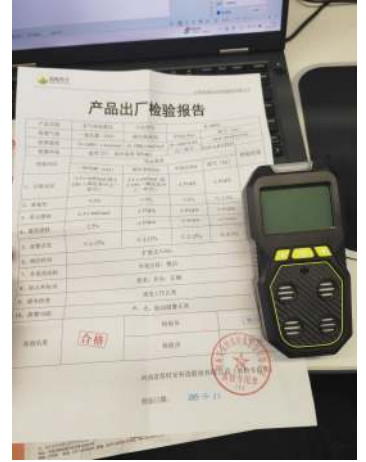
32

污水站内固定式、
便携式可燃气体
探测器应定期检
测。

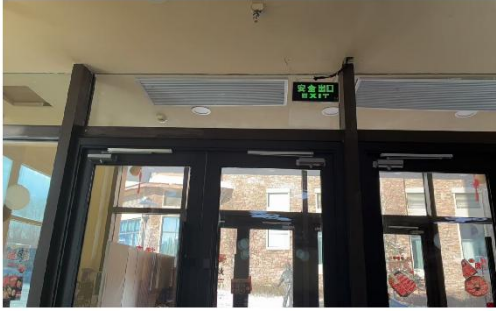
7.2	后侧疏散门上安全出口标识牌故障。不符合《中华人民共和国消防法》（主席令第81号）第十六条要求。
