# 抚松县文化广播电视和旅游局文件

## 抚松县文广旅局关于长白山万达国际度假区 9月26日市安委办检查发现问题整改完 成报告

9月26日，市安委办、抚松县应急局、专家组等部门到度假区进行安全检查，检查共发现问题10项，现已全部整改完毕，详情如下：

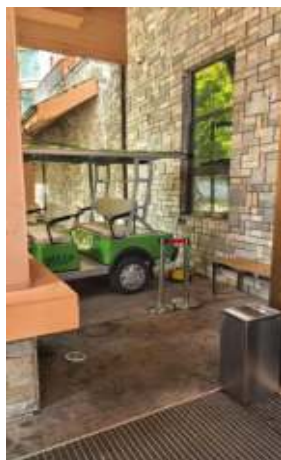
整改前：

（一）问题隐患：正门雨搭下电动车飞线充电。违反《公安部关于规范电动车停放充电加强火灾防范的通告》三、规范电动车停放充电行为。公民应当将电动车停放在安全地点，充电时应当确保安全。严禁在建筑内的共用走道、楼梯间、安全出口处等公共区域停放电动车或者为电动车充电。公民

应尽量不在个人住房内停放电动车或为电动车充电；确需停放和充电的，应当落实隔离、监护等防范措施，防止发生火灾

**整改情况：**整改完成。已清理。

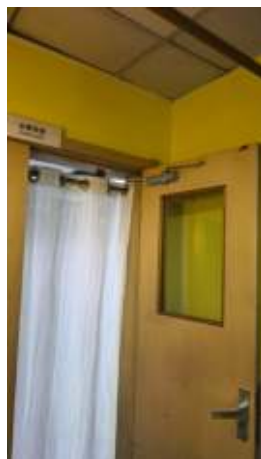
整改前：

**（二）问题隐患：**女更衣室防火门闭门器损坏。违反《中华人民共和国消防法》第二十八条。

**整改情况：**整改完成。已更换闭门器。

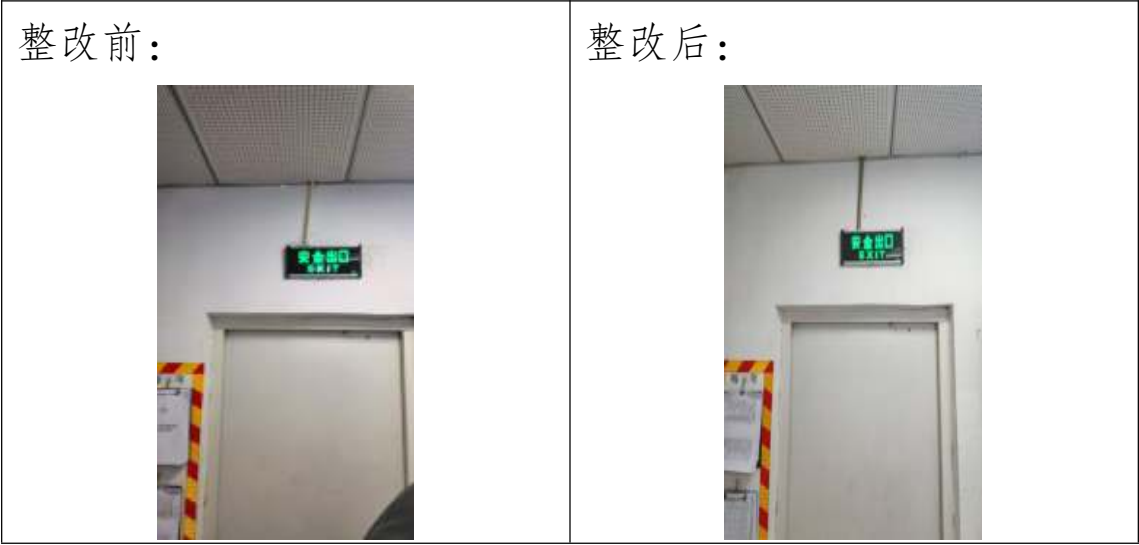
整改照片：

（三）问题隐患：安全出口消防专用线路敷设不符合规范要求。违反《建筑防火通用规范》GB55037-2022 第 10.1.7 条。

整改情况：整改完成。线路敷设金属管。

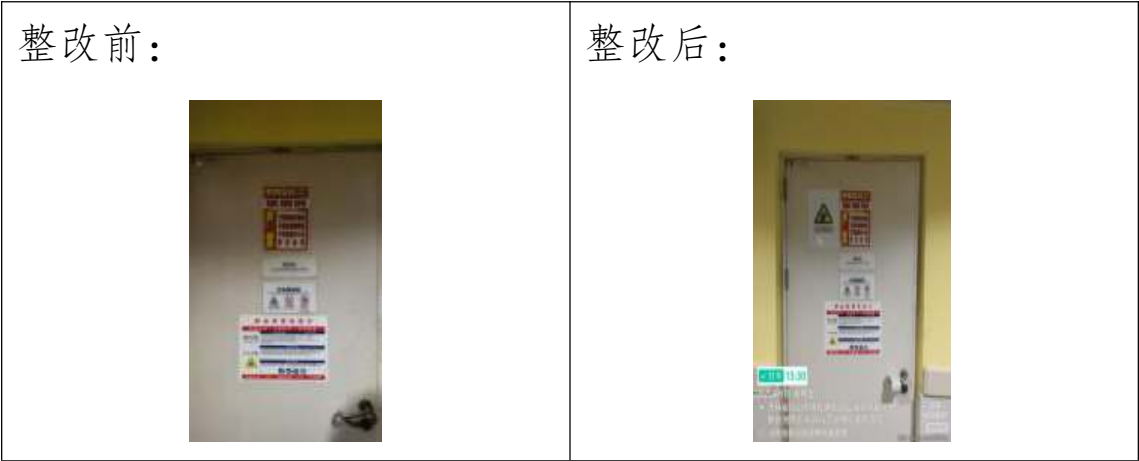
整改照片：

（四）问题隐患：地下一层隔油池有限空间未设置明显的安全警示标志（重大隐患）。违反《工贸企业重大事故隐患判定标准》第十三条（一）。

整改情况：整改完成。张贴警示标识。

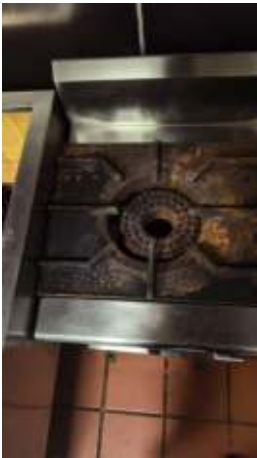
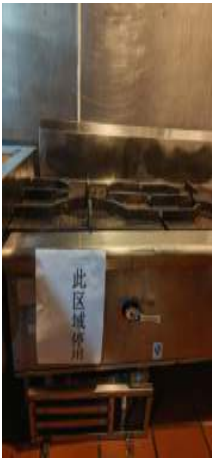
| 整改前：<br> | 整改后：<br> |

**（五）问题隐患：**宴会厅厨房天然气煲汤灶无自动熄火保护装置。违反《商用燃气燃烧器具》GB35848-2024 第5.2.1.13 条。

**整改情况：**整改完成。已停用。

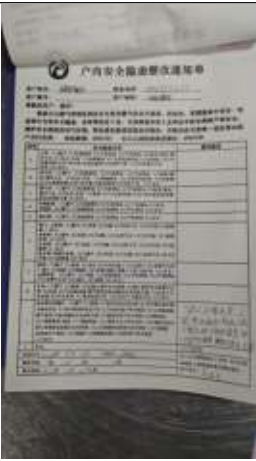
| 整改前：<br><br>无 | 整改后： |

**（六）问题隐患：**燃气供应企业对用户使用国家明令淘汰的燃气燃烧器具未按规定采取书面告知用户整改等措施（重大隐患）。违反《城镇燃气经营安全重大隐患判定标准》第九条（四）。

**整改情况：**整改完成。已书面下发整改通知。

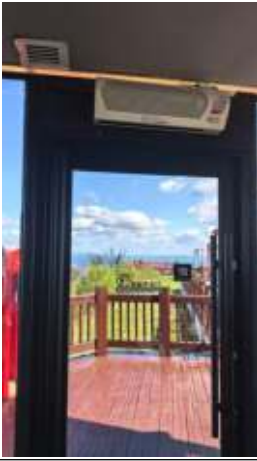
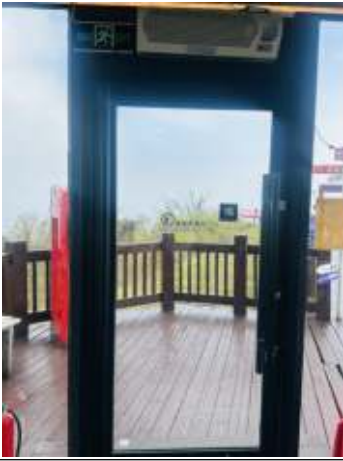
| <p>整改前：</p> | <p>整改后：</p> |

**（七）问题隐患：**山顶咖啡厅未设置安全出口标识。违反《中华人民共和国消防法》第十六条（二）。

**整改情况：**整改完成。已设置安全出口标识。

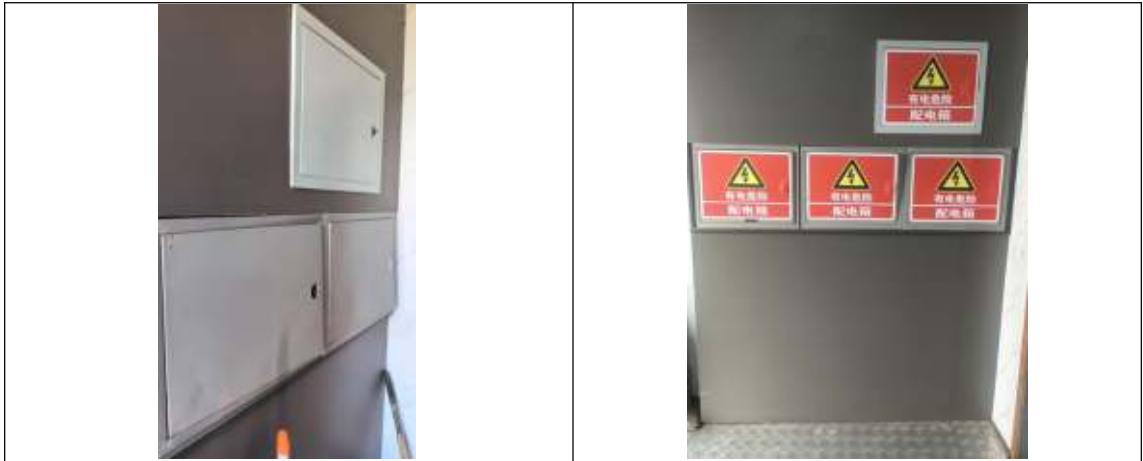
| 整改前： | 整改后： |

**（八）问题隐患：**山顶咖啡厅配电柜无安全警示标识。违反《中华人民共和国安全生产法》第三十五条。

**整改情况：**整改完成。已张贴安全警示标识。

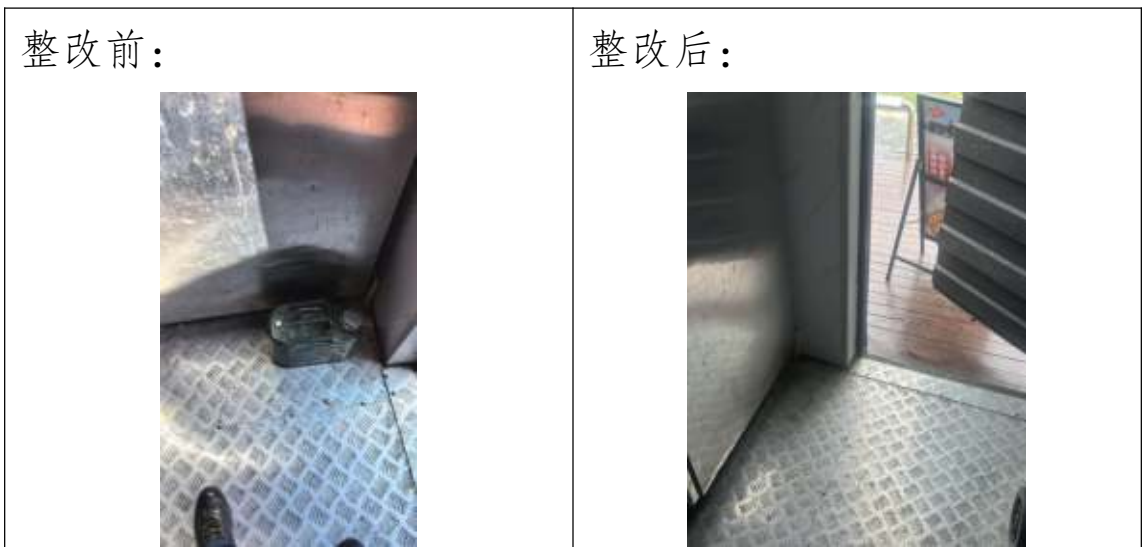
**整改照片：**

**（九）问题隐患：**山顶咖啡厅违规储存汽油。违反《中华人民共和国消防法》第二十三条。

**整改情况：**整改完成。已清理。

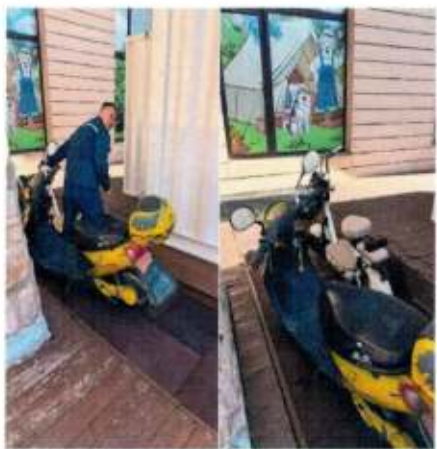
整改前：

**（十）问题隐患：**小镇滑雪服务中心正门处电瓶车飞线充电。违反《公安部关于规范电动车停放充电加强火灾防范的通告》三、规范电动车停放充电行为。公民应当将电动车停放在安全地点，充电时应当确保安全。严禁在建筑内的共用走道、楼梯间、安全出口处等公共区域停放电动车或者为

电动车充电。公民应尽量不在个人住房内停放电动车或为电动车充电；确需停放和充电的，应当落实隔离、监护等防范措施，防止发生火灾。

**整改情况：**整改完成。已清理。
